Wassertiefenmessung Sanierung Inkwilersee

Kanton Solothurn, Tiefbauamt, Werkhofstrasse 65, 4509 Solothurn

Detailbereich: Geomatik - Gewässervermessung

18230

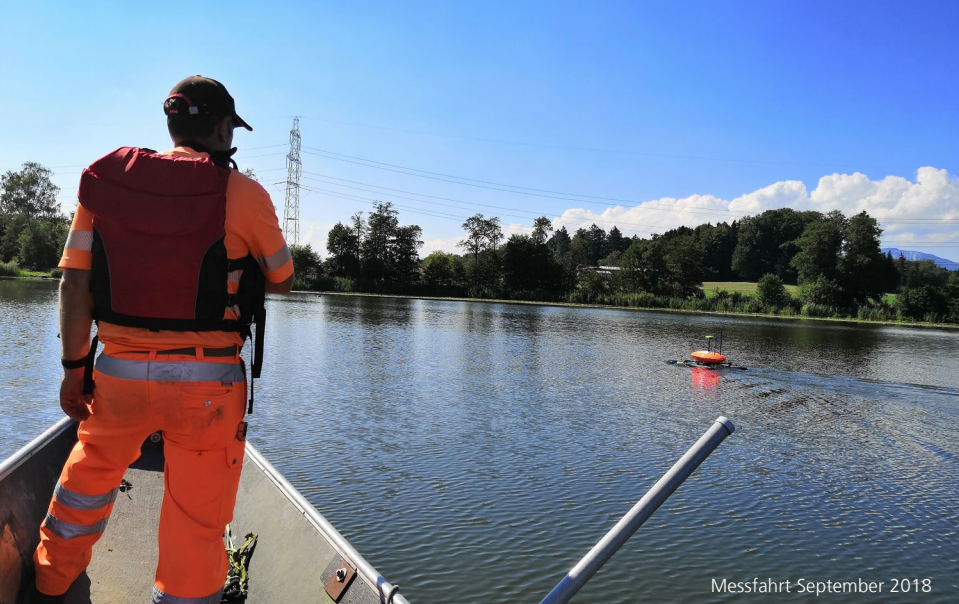
Messfahrt September 2018

Zur Kontrolle der Entnahmemenge und der Aushubtiefe wurde die Messung mit dem Sonoboot der Firma Schällibaum AG durchgeführt. Anfangs September 2018 fand die erste Messfahrt, die sogenannte Bestandesmessung, statt. Mittels Echolotverfahren wurden die einzelnen Bearbei-

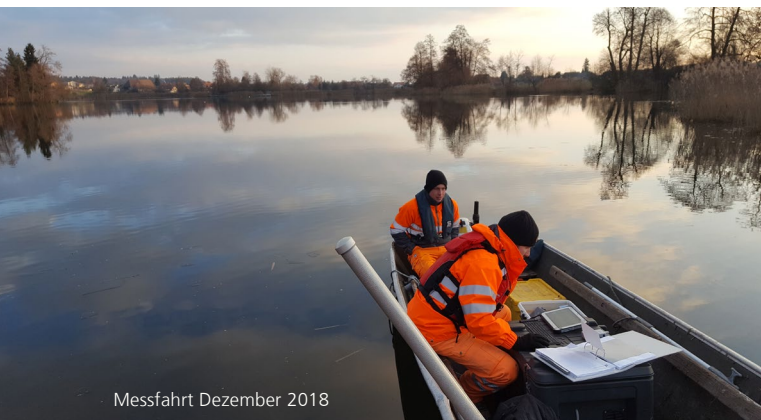
Messfahrt Dezember 2018

Nach der ersten Messung und deren Auswertung wurde im Dezember 2018 dann die zweite Messfahrt durchgeführt. Die Herausforderung bei der zweiten Messfahrt lag bei den tiefen Temperaturen, welche Mensch und Material forderten. Als Endprodukt wurde ein Höhenplan mit Kurven pro Messfahrt sowie ein Vergleich der entnommenen Masse vom Seeboden abgegeben.

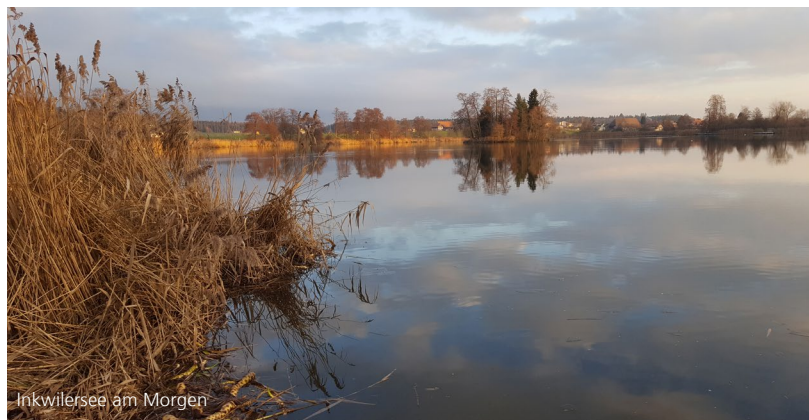
Vergleich Höhenunterschiede beider Messungen

- 2 Messfahrten - eine als Bestandesaufnahme, eine nach Entnahme des Bodenmaterials
- Bestimmung des jeweiligen Wasserstands
- Systematische Rasteraufnahme in vordefinierten Korridoren
- Auswertung der Echolotaufnahmen Sonoboot mit GNSS Positionsbestimmung (pro Messfahrt)
- Erstellen Höhenkurvenplan mit punktuellen Höhenbeschriftungen
- Vergleich Bestandesaufnahme mit zweiter Messung, grafische Darstellung der Höhenunterschiede
